ENSEIGNEMENTS TIRÉS DES ACCIDENTS À L'INTENTION DES GENS DE MER (FSI 20)

La présente liste d'enseignements tirés des accidents à l'intention des gens de mer a été approuvée par le Sous-comité de l'application des instruments par l'État du pavillon à sa vingtième session, après que celui-ci l'eut passée en revue conformément à la procédure ci-après qu'il avait adoptée à sa onzième session (FSI 11/23, paragraphe 4.19) :

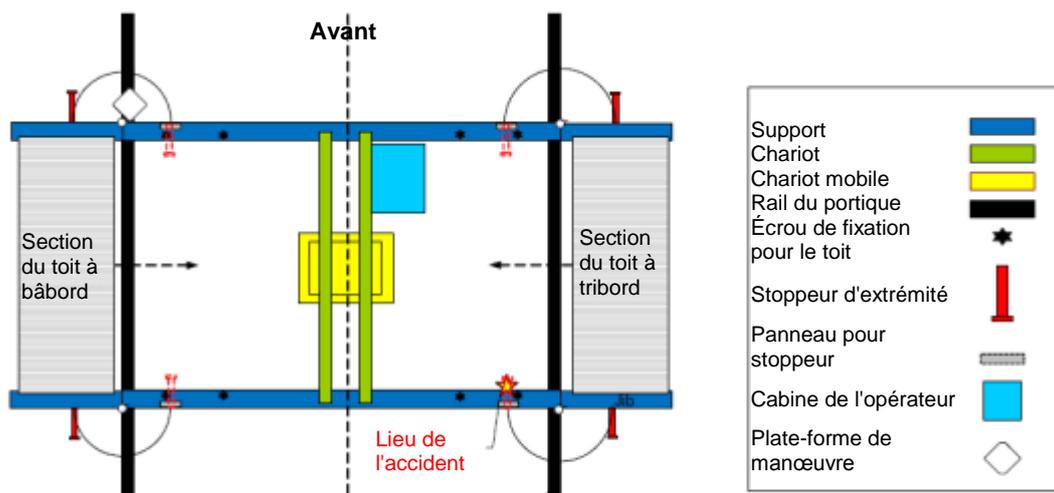
Figure 1 – Croquis du portique vu par-dessus

Après confirmation que tous les membres d'équipage étaient à l'abri, les quatre flèches ont été actionnées. Par la suite, et sans avertir les autres membres d'équipage concernés, deux membres d'équipage se trouvant sur les supports du portique se sont rendu compte que les panneaux des stoppeurs d'extrémité situés dans les parois de protection devaient être ouverts. Ils sont tous deux immédiatement allés ouvrir les panneaux des stoppeurs d'extrémité, après quoi, un membre de l'équipage a été heurté et tué par le stoppeur d'extrémité de la flèche arrière à tribord.

L'accident s'est produit alors que le maître d'équipage était sur le passavant quand les flèches ont été mises en place. Des stoppeurs d'extrémité installés sur les flèches pour immobiliser le chariot se déplacent et traversent les parois de protection avant et arrière du portique pour aller au-delà des supports et donc du passavant. Il n'a pas été possible de savoir pourquoi le maître d'équipage se trouvait dans cette zone.

Après avoir ouvert le panneau du stoppeur d'extrémité, le maître d'équipage s'est peut-être attaché à vérifier que la chaîne était fixée à l'écrou de fixation en T dans le coin arrière de la section à tribord du toit coulissant, compte tenu de l'endroit où il a subi l'impact et de la position dans laquelle il a été trouvé.

- Il faudrait effectuer au préalable une évaluation des risques concernant tous les travaux à effectuer à bord, y compris des mesures à prendre, et l'équipage devrait s'attacher à bien communiquer, respecter les règles de sécurité, etc., durant les travaux.
- Toute zone où se trouvent des pièces mobiles qui risquent d'écraser des membres d'équipage devrait être isolée et clairement signalée par des panneaux et des voyants/alarmes.
