ENSEIGNEMENTS TIRÉS DES ACCIDENTS DE MER

III 5 (III 5/15, Annexe 1)

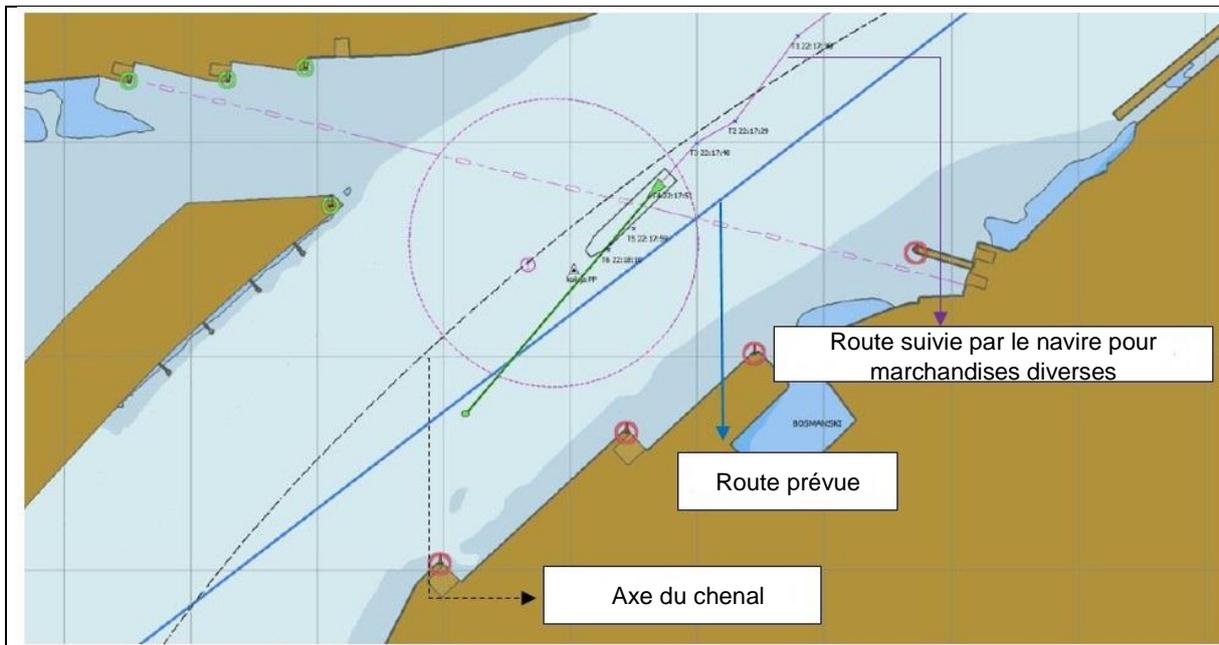
Seul le capitaine était à bord du navire pour marchandises diverses et il n'avait pas pris ses dispositions pour une veille visuelle appropriée. Le radar du navire avait détecté l'écho du remorqueur à tribord à environ huit encablures mais aucune mesure n'avait été prise pour déterminer les manœuvres de passage ou pour se déplacer à tribord vers les limites extérieures du chenal.

Le capitaine avait modifié le cap de son navire en suivant la route prévue sur sa carte électronique, positionnant sans le savoir son navire du mauvais côté du chenal.

Photo 1 – Route suivie par le navire (ligne magenta), route prévue (ligne bleue), axe du chenal (ligne noire en pointillés) à proximité du lieu de l'abordage

Le pilote, lors du passage dans le chenal, n'est pas intervenu lorsque le navire pour marchandises diverses a changé de cap sur bâbord vers le mauvais côté du chenal.
